# Ατύχημα Lauda Air B767

Διερεύνηση Ατυχήματος με τη μέθοδο  
STAMP

**Αλέξανδρος Ρασούλης, 20150123**

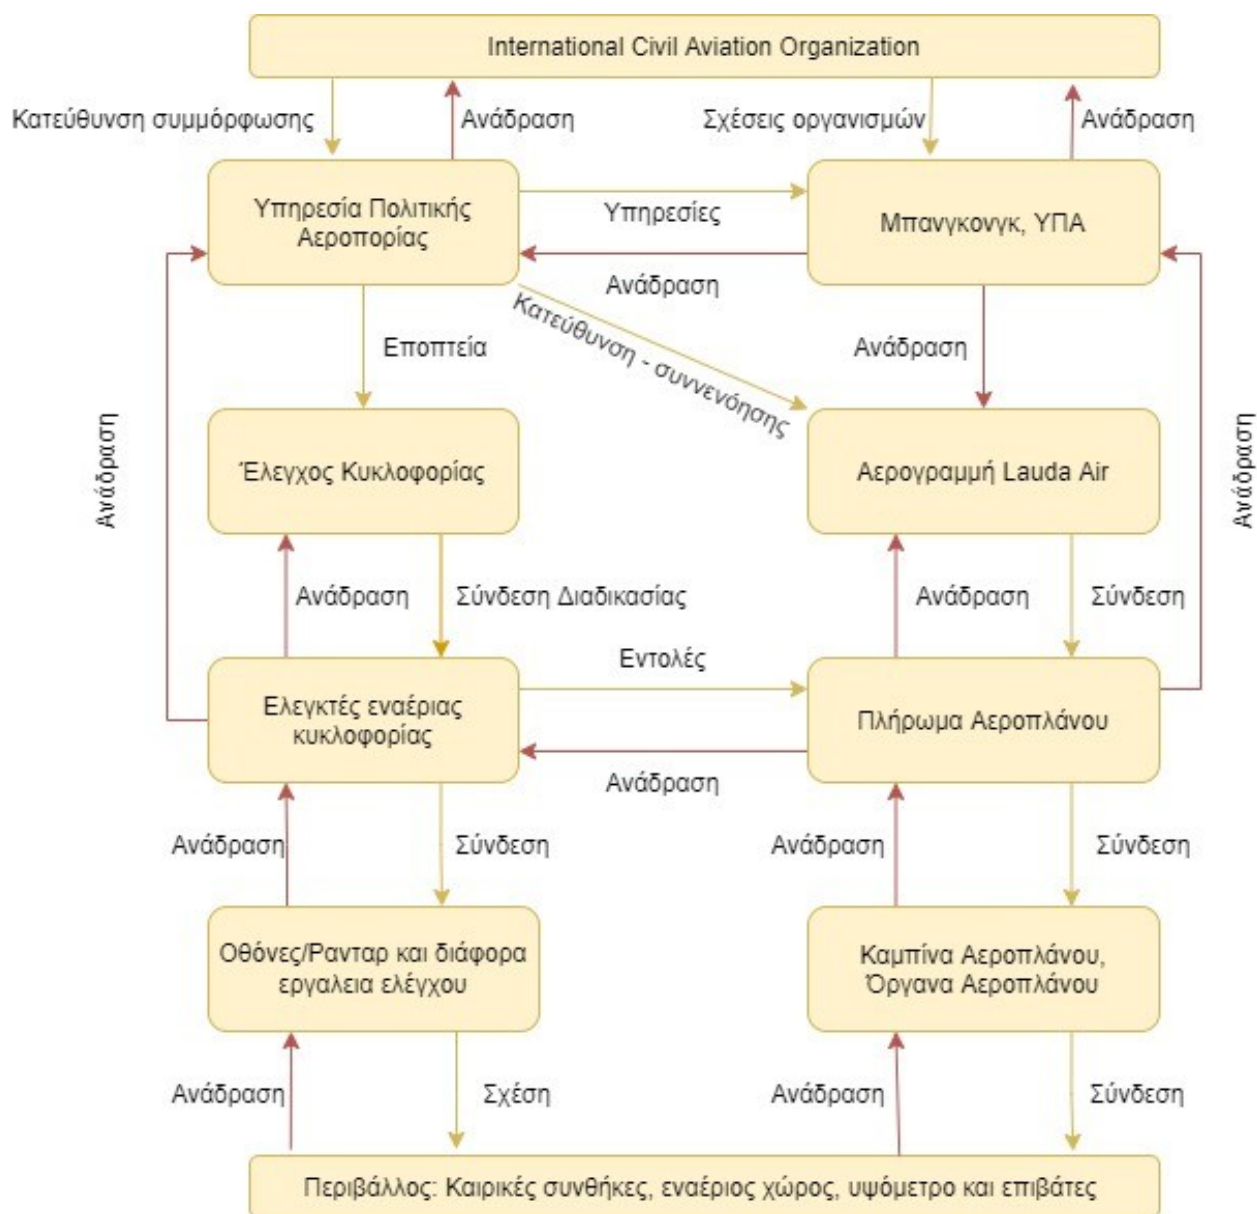
Σχήμα 1.

#### 3.1 Συνοπτικό Ιεραρχικό Διάγραμμα ελέγχου της πτήσης

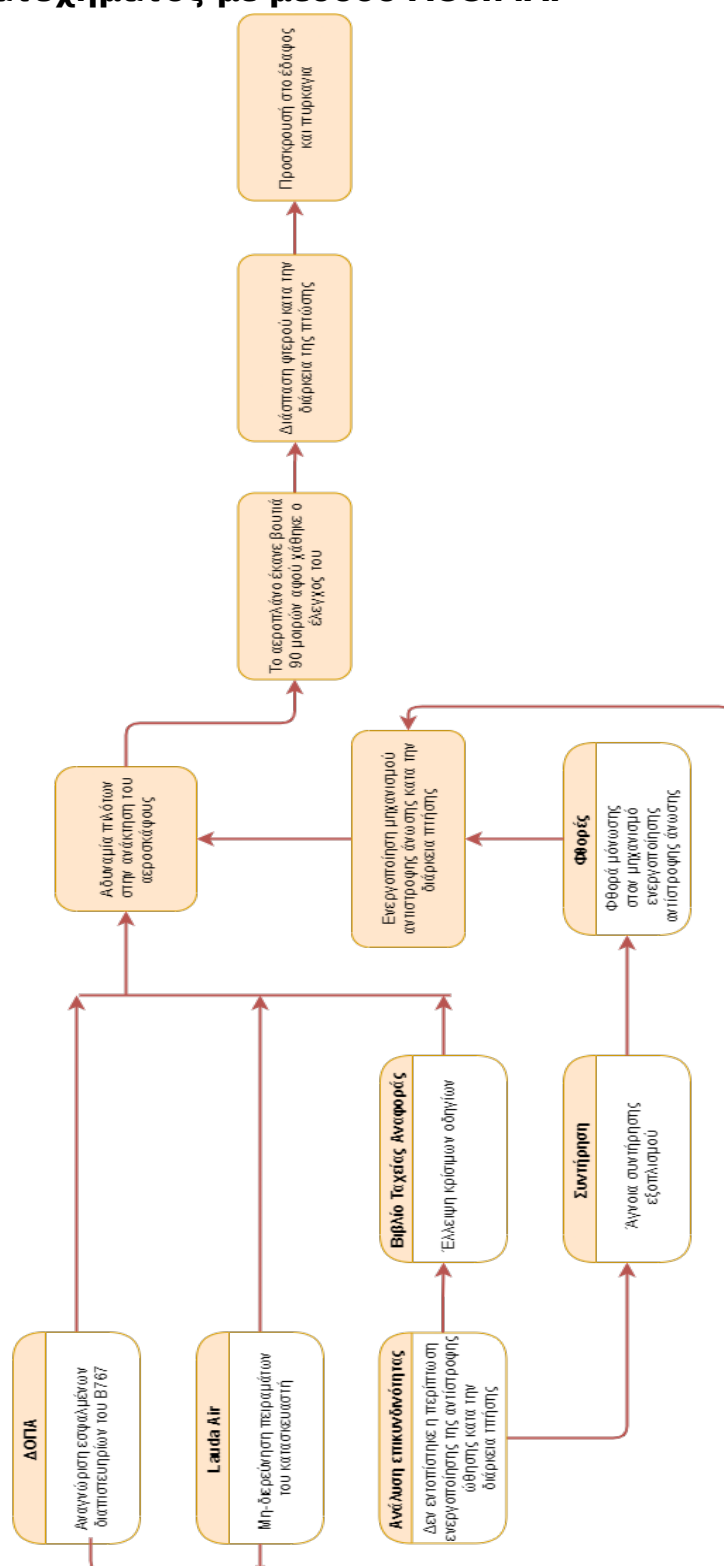
Σχήμα 2.

#### 4.4 Ανάλυση ατυχήματος με μέθοδο ACCIMAP
