Πολυτεχνείο Κρήτης 2015

Μάθημα: Εργονομική Ανάλυση Εργασίας

## **ΑΝΑΛΥΣΗ ΤΟΥ ΑΤΥΧΗΜΑΤΟΣ ΤΗΣ ΠΤΗΣΗΣ 5191 ΜΕ ΤΗΝ ΜΕΘΟΔΟ STAMP**

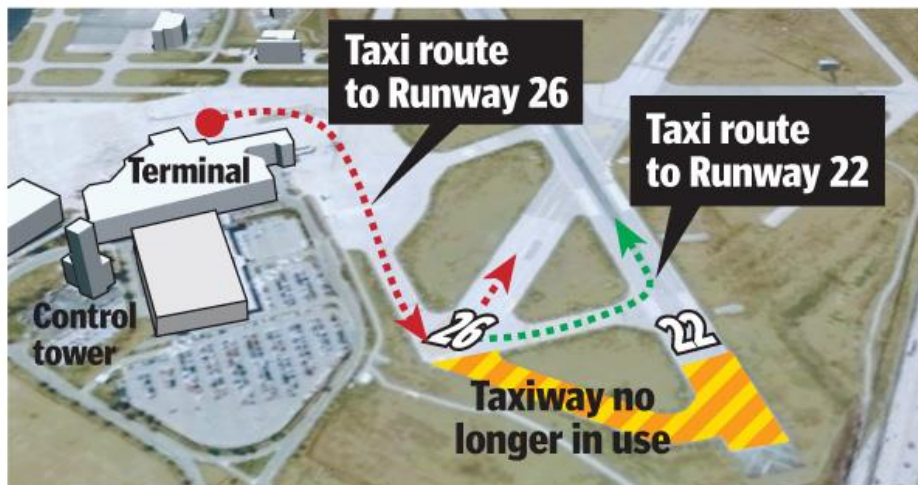
Εικόνα1

Taxiing patterns for planes were changed at Blue Grass Airport about a week before the Comair jet crash. The changes involved the entrance to the longer Runway 22. The purpose was to enlarge safety areas at the ends of the main runway.

Η παραπάνω εικόνα προσδιορίζει με σαφήνεια την διάταξη του αεροδρομίου ,και την μικρή διαφορά που είχαν οι δύο διάδρομοι. Ο τροχόδρομος με την κίτρινη διαγράμμιση ήταν ο παλαιότερος για εισαγωγή στον διάδρομο 22 όμως λόγω εργασιών δεν χρησιμοποιούταν.

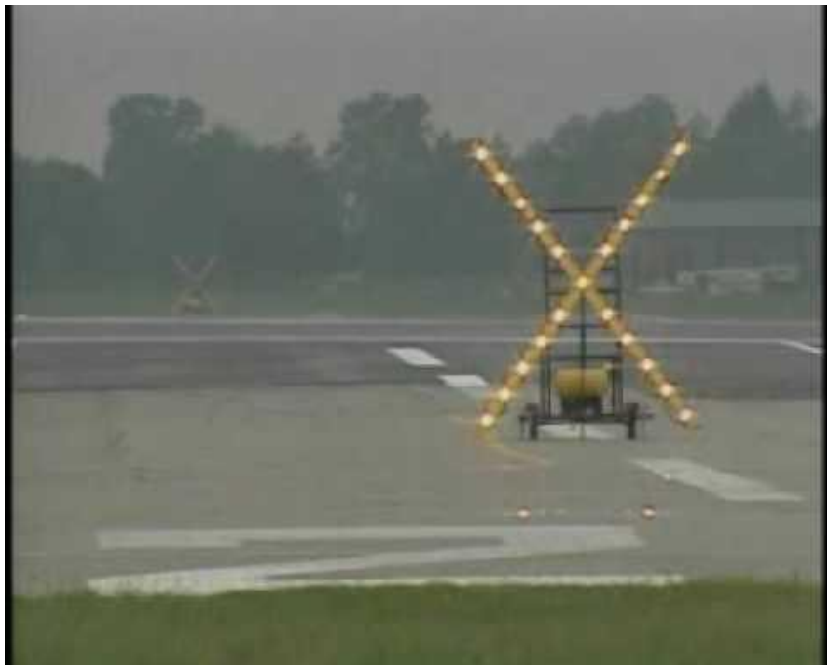
Εικόνα4: Το μεγάλο "X" που τοποθετήθηκε μετά το ατύχημα.

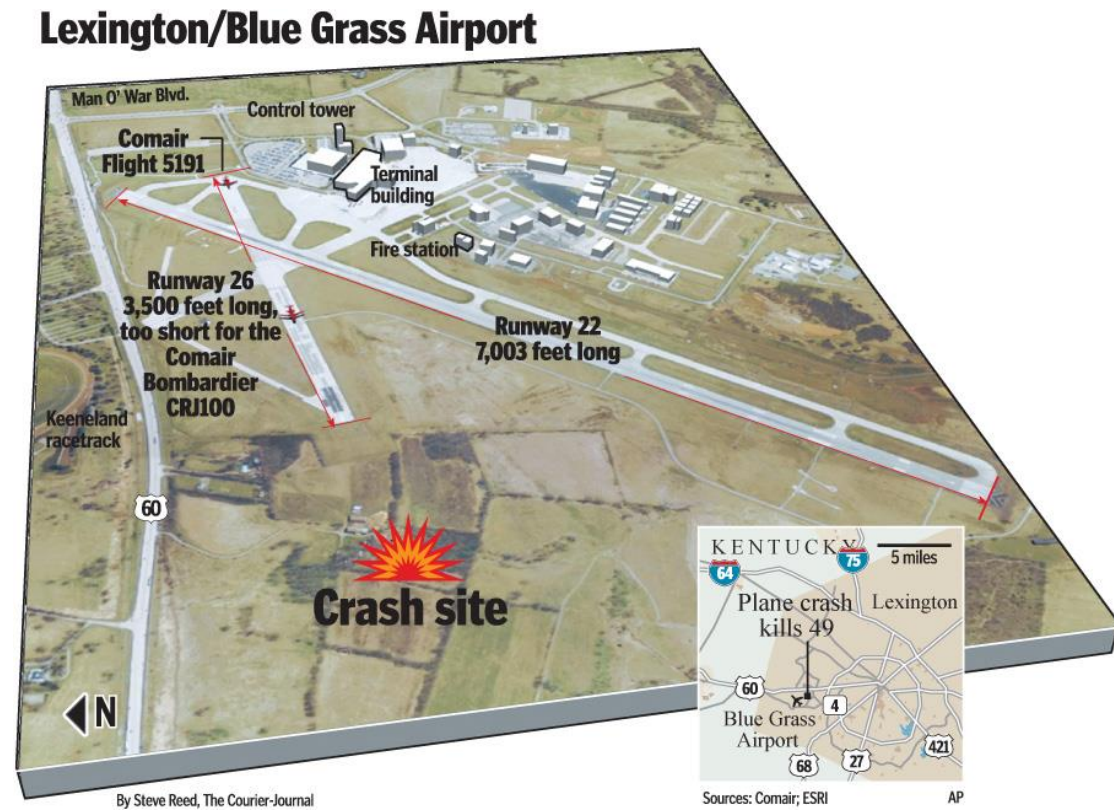
Καθώς το αεροσκάφος είχε φτάσει στην διασταύρωση των δύο διαδρόμων, σύμφωνα με μαρτυρίες και από τις συνομιλίες του μαύρου κουτιού συγκυβερνήτης είχε την εντύπωση ότι έβλεπε και άλλα φώτα στο διάδρομο, όμως λόγω του σκοταδιού δεν έδωσε σημασία καθώς μετά αυτά τα φώτα εξαφανίστηκαν και τα μόνα φώτα που φώτιζαν ήταν του αεροσκάφους. Το αεροσκάφος επιτάχυνε και καθώς είχε διανύσει το μεγαλύτερο μέρος του διαδρόμου και είχε αρχίσει να ανυψώνεται συγκρούστηκε σε μια δέντροστοιχία από βελανιδιές και έπεσε κοντά στο δυτικό άκρο του διαδρόμου 26.

Εικόνα5: γραφική απεικόνιση του ατυχήματος
