# ΑΝΑΛΥΣΗ ΑΤΥΧΗΜΑΤΟΣ ΜΕ ΤΗ ΜΕΘΟΔΟ STAMP

«NAYAGIO EXPRESS SAMINA»

ΠΟΛΥΤΕΧΝΕΙΟ ΚΡΗΤΗΣ  
ΣΧΟΛΗ ΜΗΧΑΝΙΚΩΝ ΠΑΡΑΓΩΓΗΣ  
ΚΑΙ ΔΙΟΙΚΗΣΗΣ

**«ΑΝΑΛΥΣΗ ΑΤΥΧΗΜΑΤΟΣ ΜΕ ΤΗ ΜΕΘΟΔΟ STAMP»**  
**ΝΑΥΑΓΙΟ EXPRESS SAMINA**

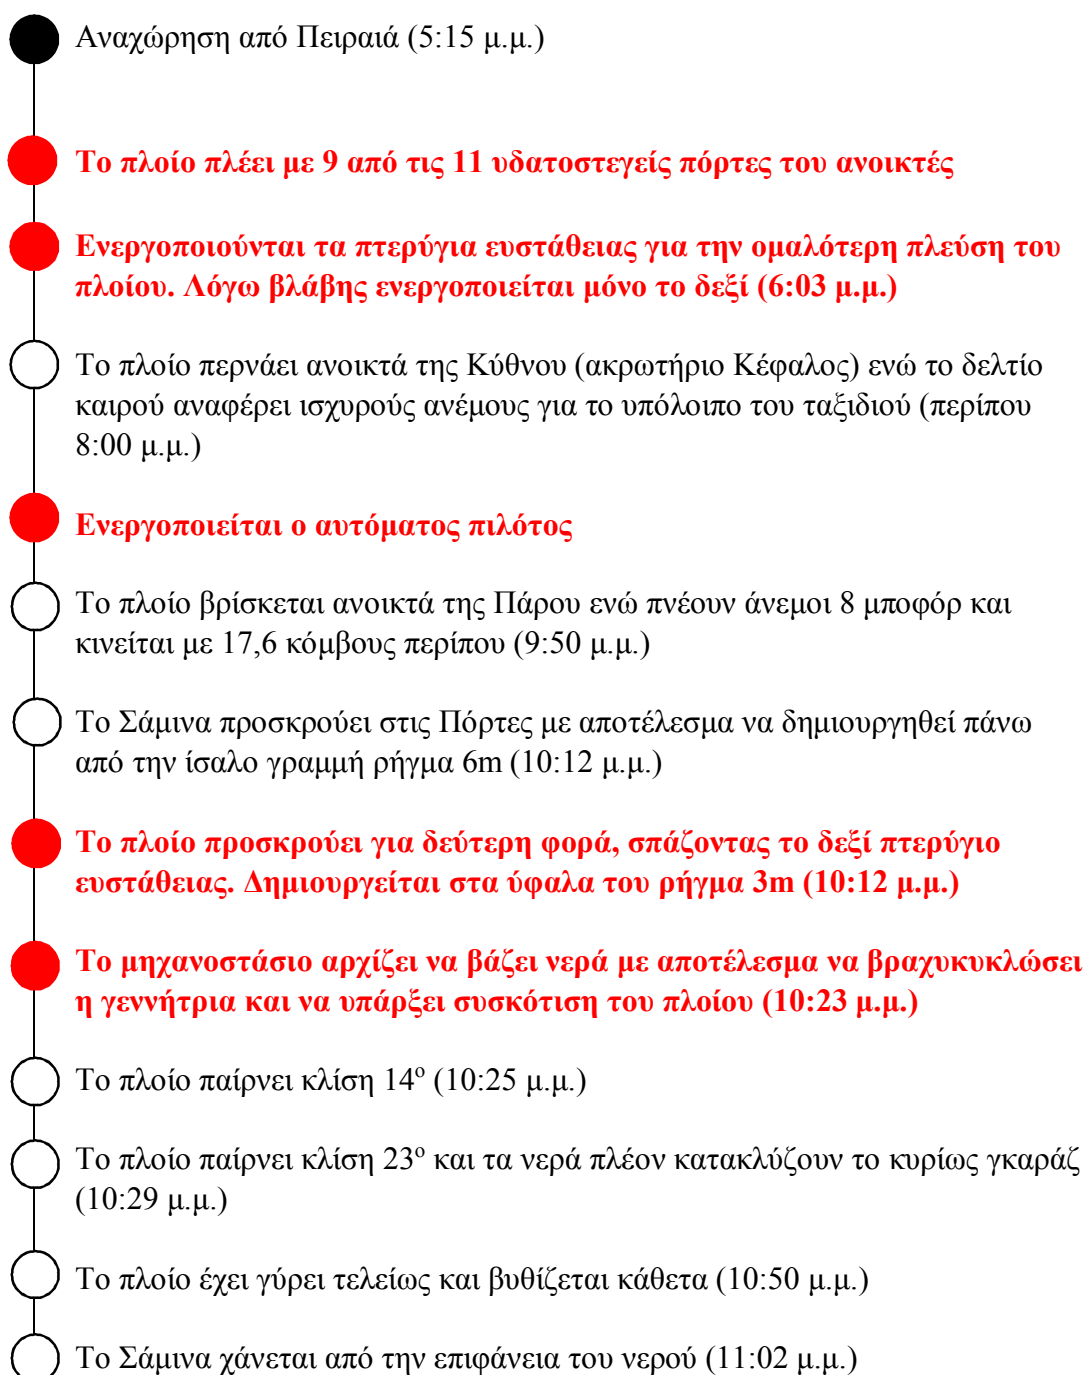
### 2.1 ΧΡΟΝΟΔΙΑΓΡΑΜΜΑ ΠΛΕΥΣΗΣ – ΠΡΟΣΚΡΟΥΣΗΣ

Στην παράγραφο αυτή παρουσιάζονται 2 χρονοδιαγράμματα για το πώς εξελίχθηκαν τα γεγονότα. Το πρώτο αφορά την πορεία πλεύσης του πλοίου από τον Πειραιά ως το σημείο βύθισης, ενώ το δεύτερο επικεντρώνεται στις διαδικασίες που έγιναν από το πλήρωμα (πλήρωμα γέφυρας και πλήρωμα μηχανοστασίου) λίγο πριν και κατά τη διάρκεια του ατυχήματος.

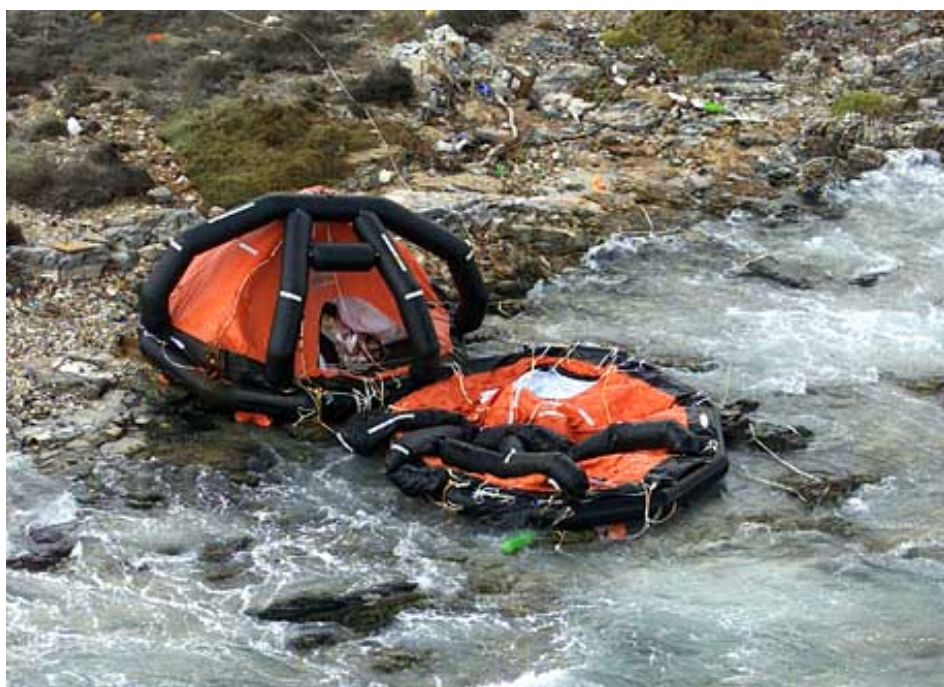
Εικόνα 3. Σωστικά μέσα του Εξπρές Σάμινα μετά το ναυάγιο

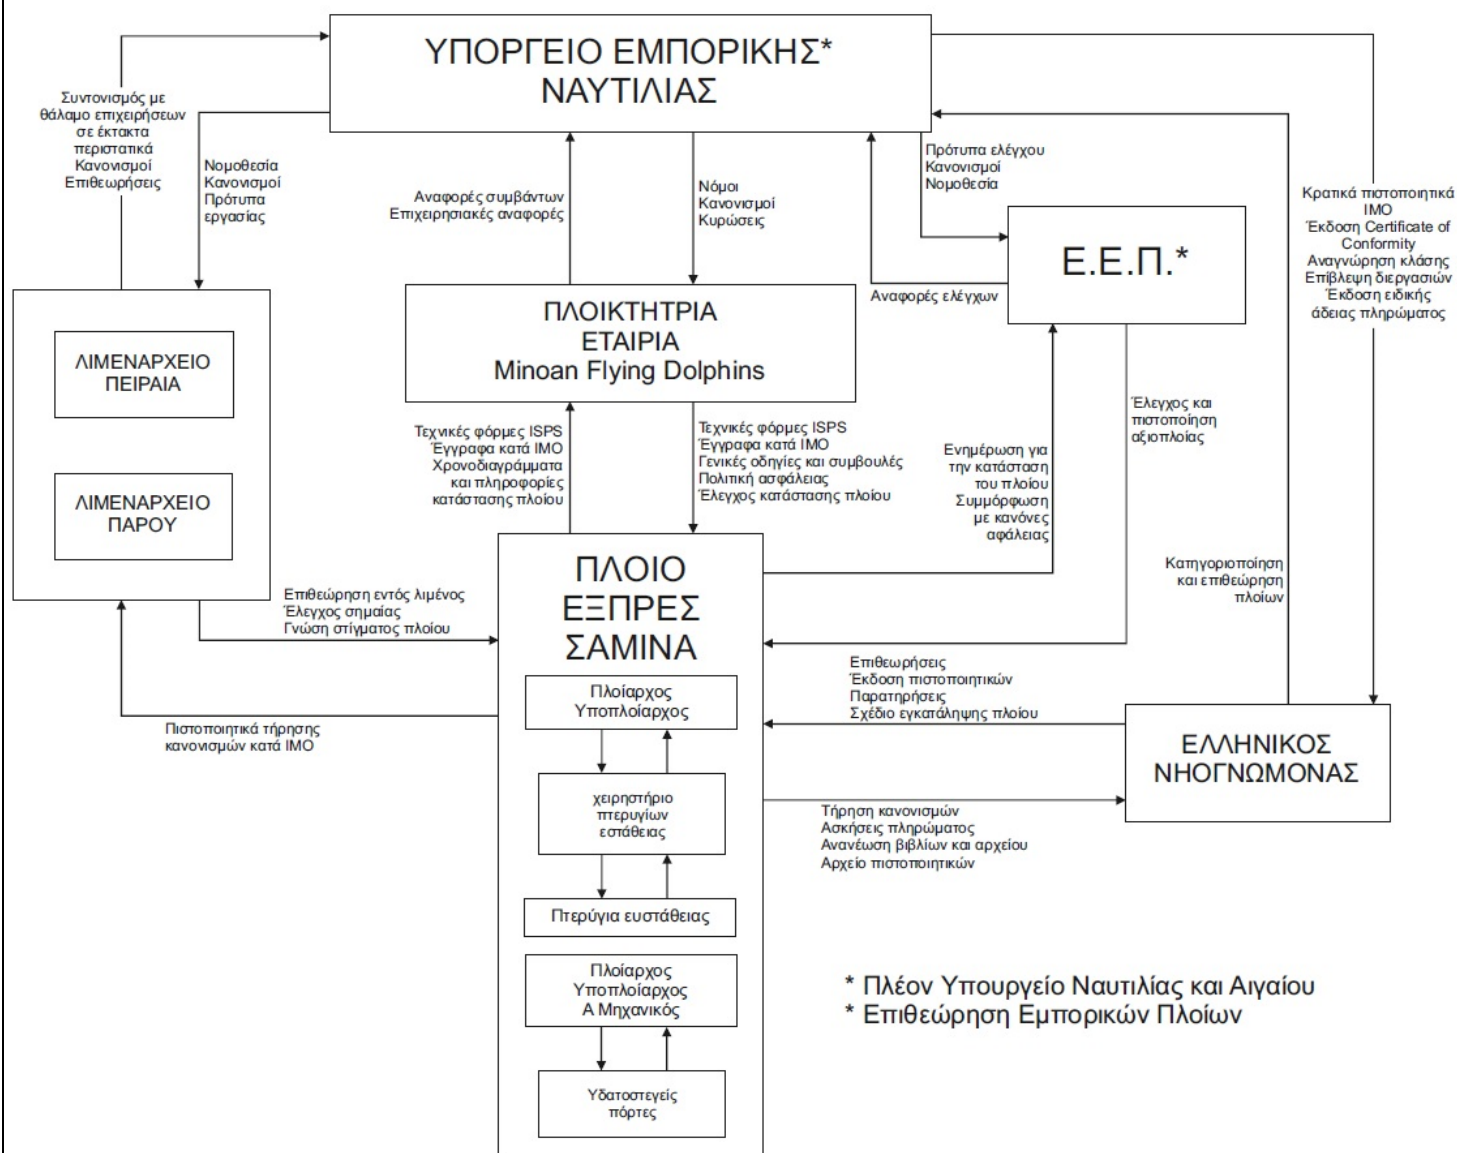
Εικόνα 4. Ιδανικό δομικό διάγραμμα

Το παραπάνω διάγραμμα περιγράφει τους φορείς που εμπλέκονται με το πλοίο και την ομαλή λειτουργία του καθώς και τις αρμοδιότητες τους. Αυτό αφορά την ιδανική περίπτωση που όλα λειτουργούν σωστά. Το επόμενο διάγραμμα που ακολουθεί δείχνει τα «κενά ελέγχου» (κόκκινα βέλη) που οδήγησαν στην πρόσκρουση και βύθιση του Εξπρές Σάμινα.

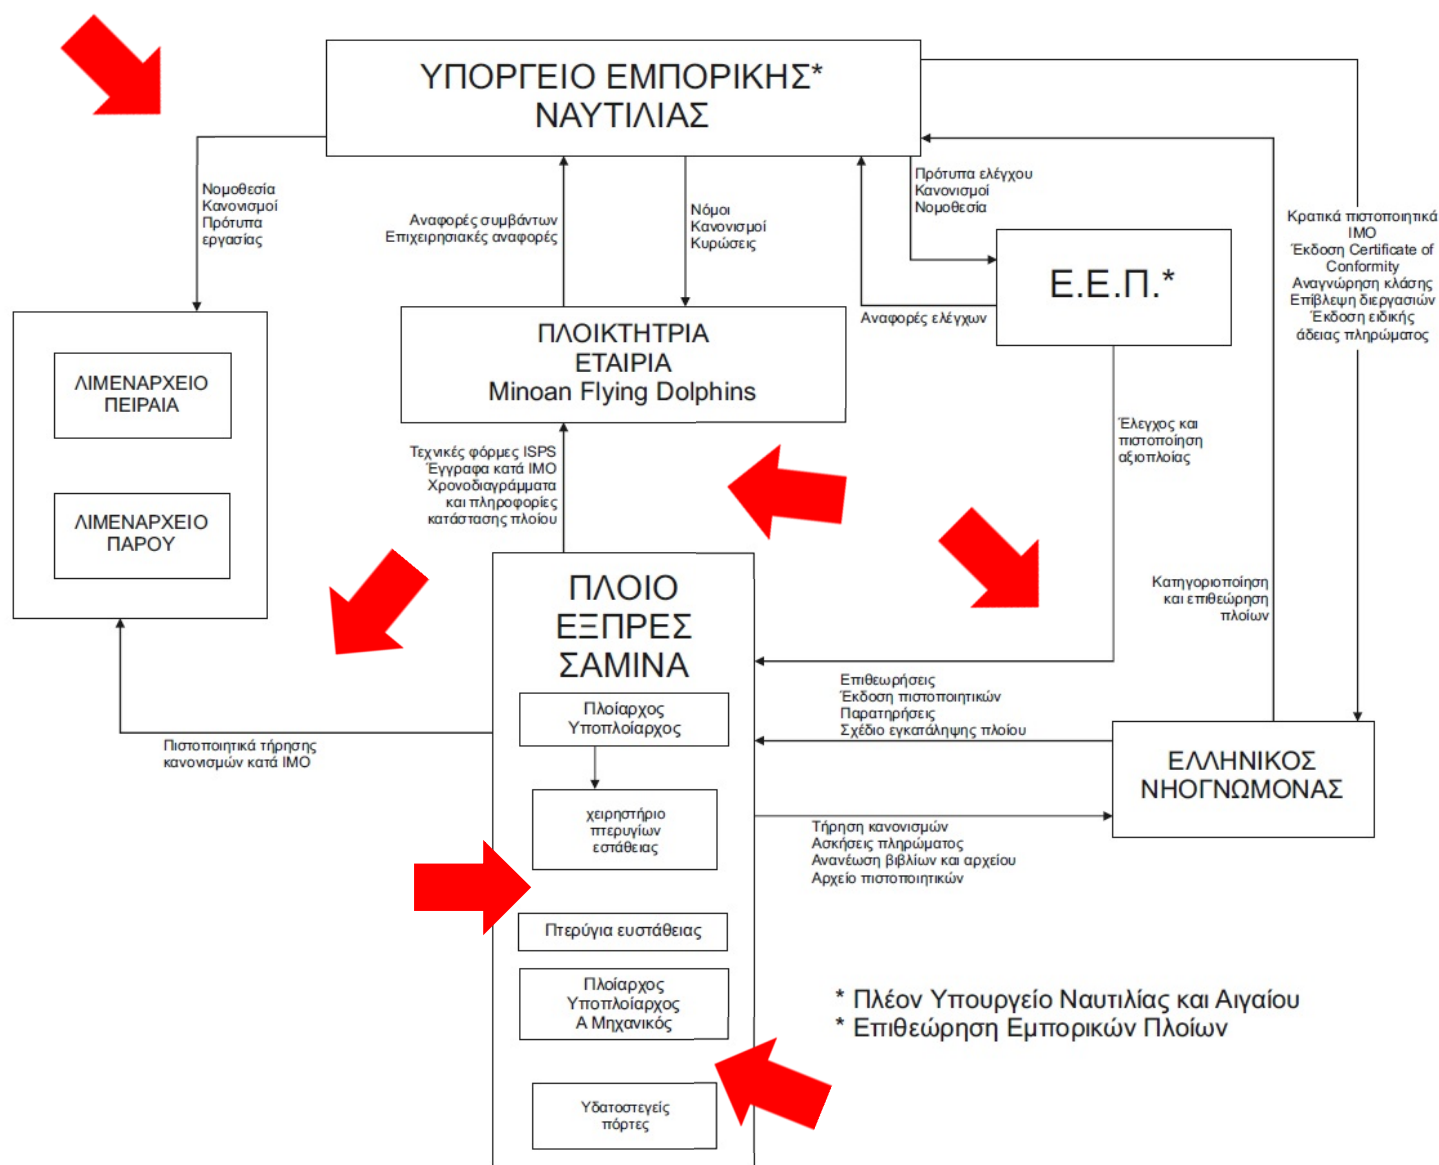
Εικόνα 5. Πραγματικό δομικό διάγραμμα

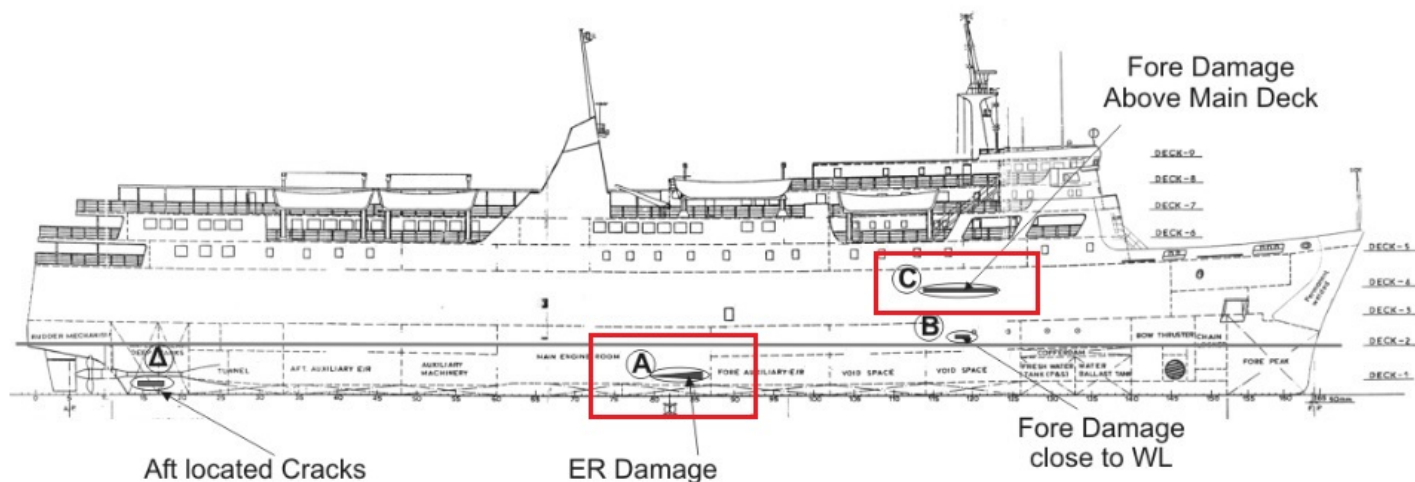
Εικόνα 7. Ναυπηγικό σχέδιο πλάγιας δεξιάς πλευράς του Εξπρές Σάμινα όπου φαίνονται τα σημεία πρόσκρουσης

παράγοντες που οδήγησαν στο ναυάγιο (το ρήγμα που οδήγησε στη βύθιση του Σάμινα ήταν αποτέλεσμα της σύγκρουσης του δεξιού πτερυγίου με τις νησίδες Πόρτες).
