**«ΤΡΟΧΑΙΟ ΑΤΥΧΗΜΑ**

**ΤΕΜΠΗ ΘΕΣΣΑΛΙΑΣ**

**13 ΑΠΡΙΛΙΟΥ 2003»**

**ΑΝΑΛΥΣΗ ΑΤΥΧΗΜΑΤΟΣ ΜΕ ΤΗΝ ΜΕΘΟΔΟ STAMP**

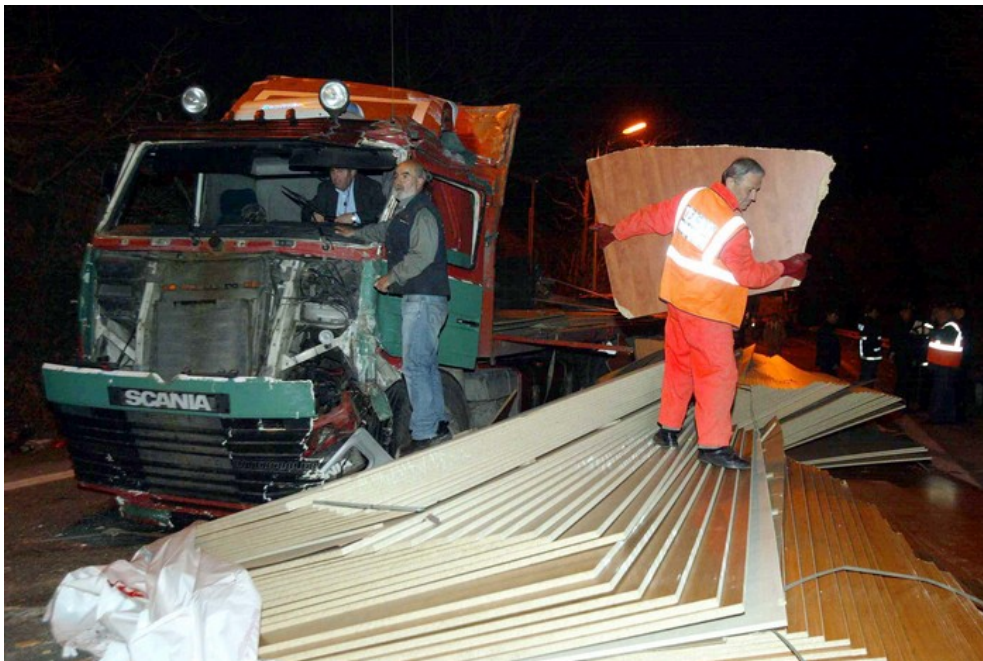
Το φορτηγό με τις μελαμίνες και τα φύλλα νοβοπάν μετά το ατύχημα στο σημείο του ατυχήματος

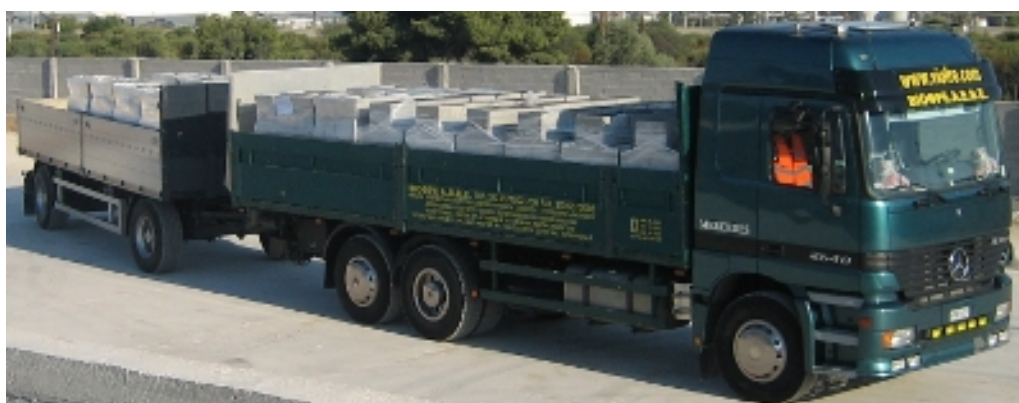
Τύπος Φορτηγού-Συρμού
