**ΥΠΕΥΘΥΝΟΣ ΚΑΘΗΓΗΤΗΣ: ΚΟΝΤΟΓΙΑΝΝΗΣ ΘΩΜΑΣ**

**ΑΝΑΛΥΣΗ ΑΤΥΧΗΜΑΤΟΣ ΜΕ  
ΧΡΗΣΗ ΤΗΣ ΜΕΘΟΔΟΥ STAMP:  
ΑΕΡΟΠΟΡΙΚΟ ΑΤΥΧΗΜΑ  
PACIFIC WESTERN AIRLINES 314  
ΕΡΓΟΝΟΜΙΚΗ ΑΝΑΛΥΣΗ ΕΡΓΑΣΙΑΣ**

**2014-2015**

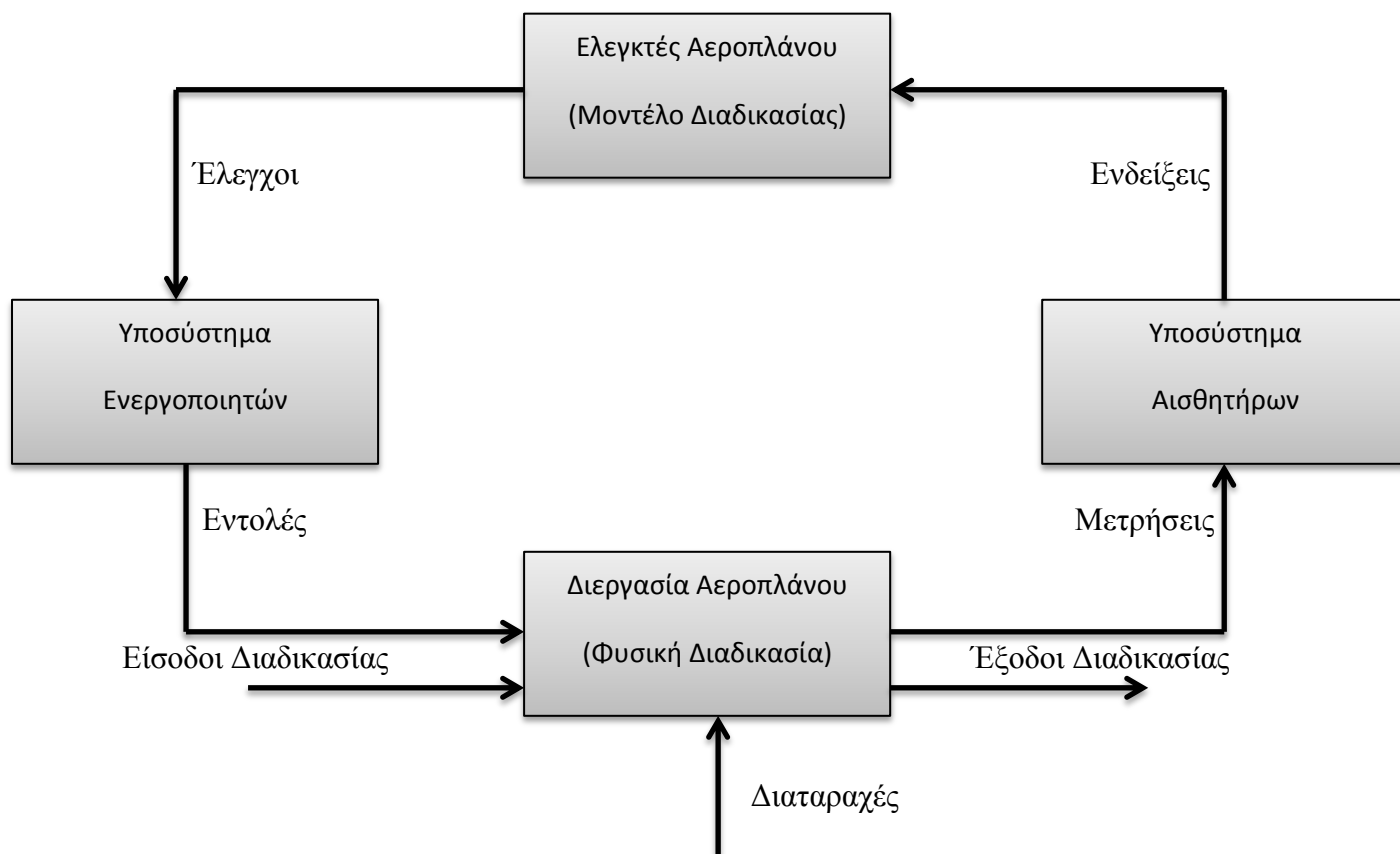
**Σχήμα 1.** Μια βασική διαδικασία ελέγχου στην δομή της ασφάλειας της εναέριας κυκλοφορίας

**3<sup>ο</sup> Σφάλμα :** Ασυνεπής μοντέλα διαδικασίας. Τα μοντέλα διαδικασιών τα οποία χρησιμοποιούνται από αυτόματους ή ανθρώπινους ελεγκτές καθίστανται ασυνεπή με την διαδικασία καθ' αυτή αλλά και μεταξύ τους.

**4<sup>ο</sup> Σφάλμα :** Ανεπαρκής ή λειψή ανατροφοδότηση. Ο ελεγκτής δεν είναι σε θέση να εξακριβώσει την κατάσταση στην οποία βρίσκεται το σύστημα συνεπώς και τα μοντέλα διαδικασιών που πρέπει να ακολουθήσει αντίστοιχα λόγω της ανύπαρκτης ή ανεπαρκούς ανάδρασης.

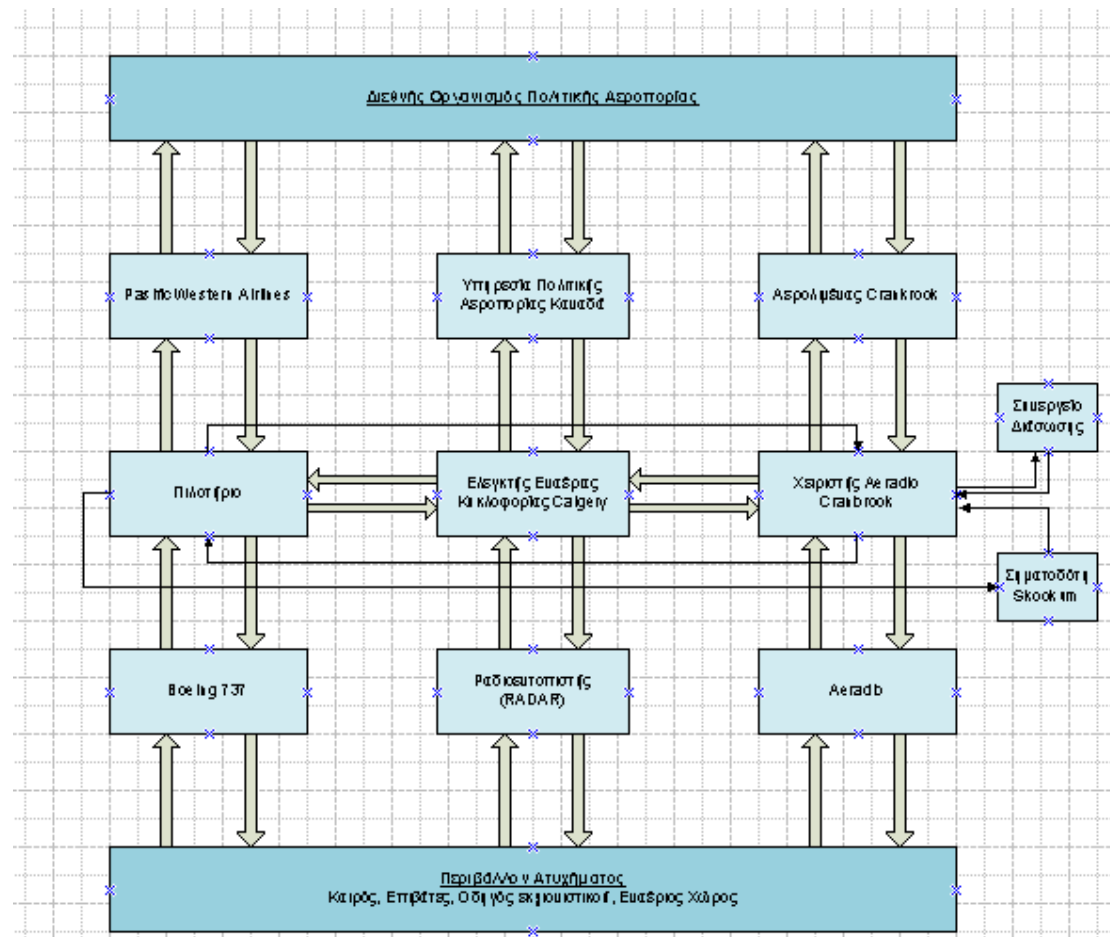
**Σχήμα 2.** Βασική Δομή Ελέγχου Ασφάλειας της Αεροπορίας. Τα βέλη που εισέρχονται σε ένα κόμβο αποτελούν γραπτές ή προφορικές εντολές που υποδηλώνουν τις προθέσεις ή τους στόχους αυτού που δίνει την εντολή, ή και την φυσική ροή. Στις περιπτώσεις με αμφίδρομο βέλος έχουμε ανάδραση πληροφορίας.

Κάθε συνιστώσα του Καναδικού συστήματος αερομεταφοράς έχει ένα ρόλο στη διατήρηση αυτού του γενικού αλλά πολύ βασικού περιορισμού ασφαλείας. Τα επιμέρους συστατικά με τη σειρά τους περιλαμβάνουν τους δικούς τους περιορισμούς ασφαλείας τους οποίους επιβάλλουν και οι οποίοι σχετίζονται με την μοναδική λειτουργία που επιτελούν στο συνολικό σύστημα. Ως επιμέρους συστατικά ορίζονται τα ακόλουθα : Civil Aviation Authority of Canada, Air Traffic Control of Cranbrook,

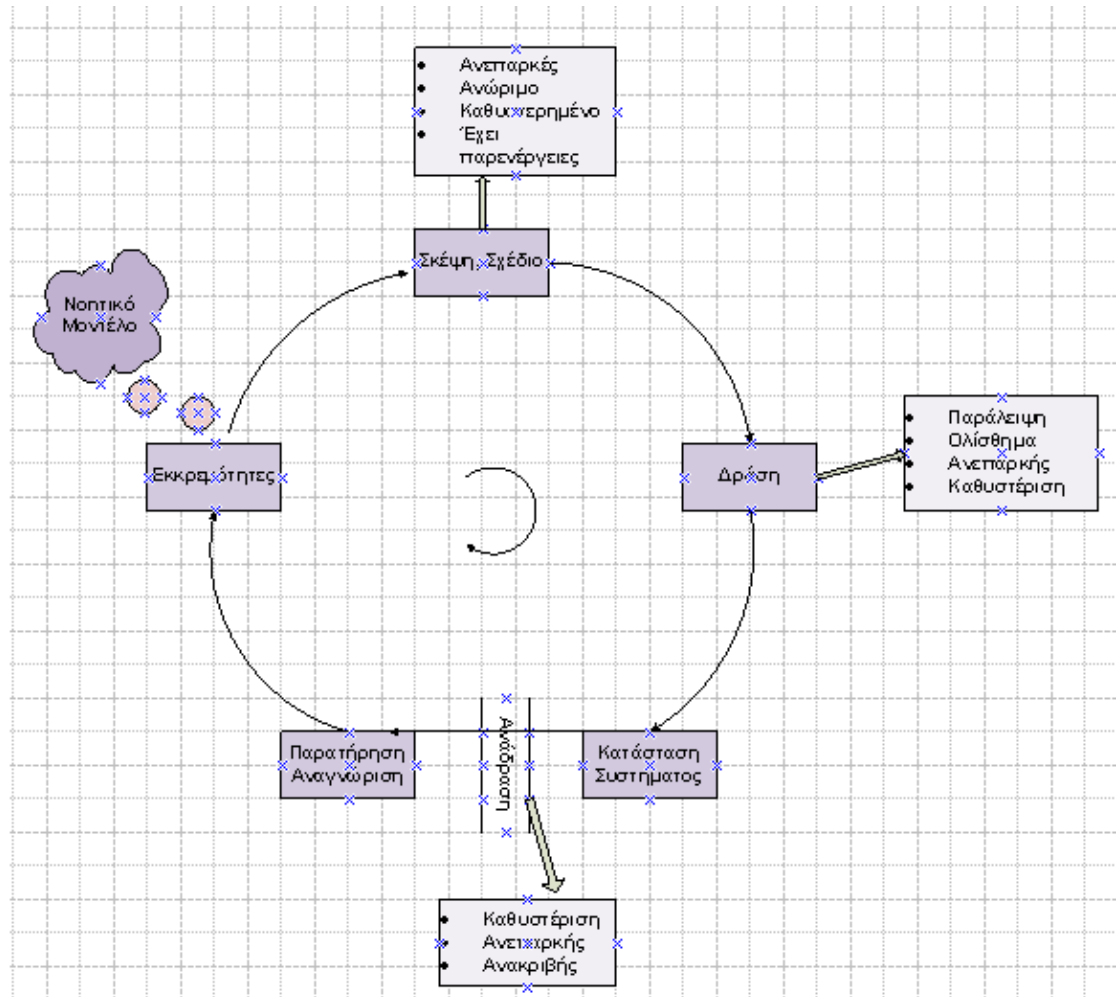
Σχήμα 3. Βρόγχος Σχεδίου Δράσης

Σε κάθε στρώμα ελέγχου υπάρχουν συγκεκριμένοι παράμετροι όπως στόχοι, νοητικά μοντέλα καθώς και σχέδια δράσης- ανάδρασης. Η ανάλυση δεν θα γίνει για όλα τα στρώματα αλλά μόνο για εκείνα στα οποία παρατηρήθηκαν λάθος χειρισμοί και σε ποιές συγκεκριμένες παραμέτρους.
